# Eine Fassade in Füßen: originalgetreu restauriert

**SANIERUNG** \ Das letzte Haus in einem denkmalgeschützten Ensemble in Füßen wurde 2015 wiederhergestellt und die Fassade originalgetreu restauriert. Bei dem Ensemble handelt es sich um eine Arbeiterwohnsiedlung der ehemaligen Hanffabrik Füßen-Immenstadt. Für die Restaurierung wurde Putz von Baumit verwendet. \ Anton Merath

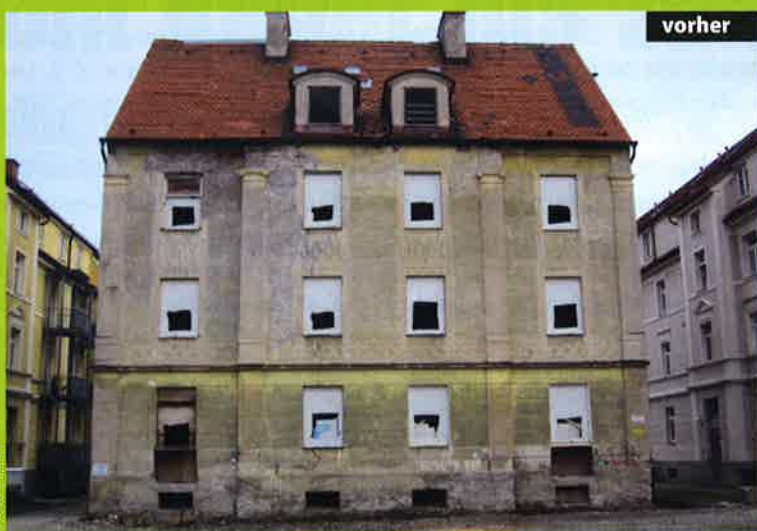
- 1 Ausschnitt der Fassade mit Fragmenten der Fassadenzier vor der Sanierung
- 2 Nach der Sanierung: Stuckteile der Voluten aus Stuccoco Mono mit Kalkputz Klima RK 70 N gefilzt.
- 3 Übergang Erdgeschoss zum Obergeschoss.
- 4 Putzstrukturen im Erdgeschossbereich: Zu erkennen sind der Sockelputz als Kellenwurfputz KRP 05, Körnung 0 - 5 mm, der Faschenputz mit Kalkputz Klima RK 70 N und der Flächenputz als historische Rezeptur, ähnlich einem Münchner Rauputz mit einem geringen Grobkornanteil von 6 - 8 mm Rundkorn.
