„Versunkenes Rathaus“

Historischem Gebäude wird neues Leben eingehaucht

Im historischen Stadtteil von Memmingen wurde ein denkmalgeschütztes Rathaus aus dem späten 19. Jahrhundert mit passenden Instandsetzungsmaßnahmen saniert.

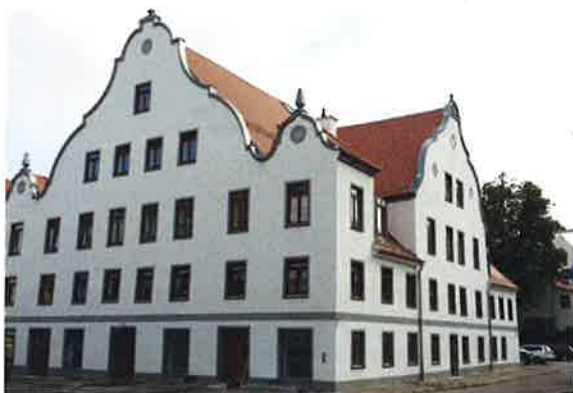
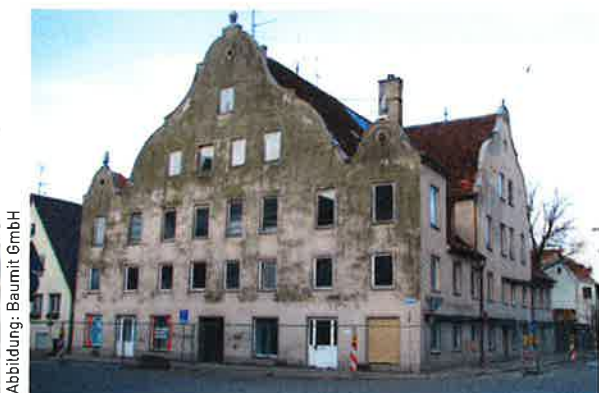
Trotz des maroden Zustandes der Bausubstanz versuchten alle Baubeteiligten, möglichst viel der ursprünglichen Fassadenoptik des Rathauses zu erhalten.

Abbildung: Baumit GmbH
